Problematika monitoringu objemovo nestálych zemín a ich vlastností – prípadová štúdia Veselé

Problems of monitoring of volume unstable soils and their properties: A case study Veselé (Slovakia)

Key words: monitoring, volume change, collapse, swelling, registration, loess

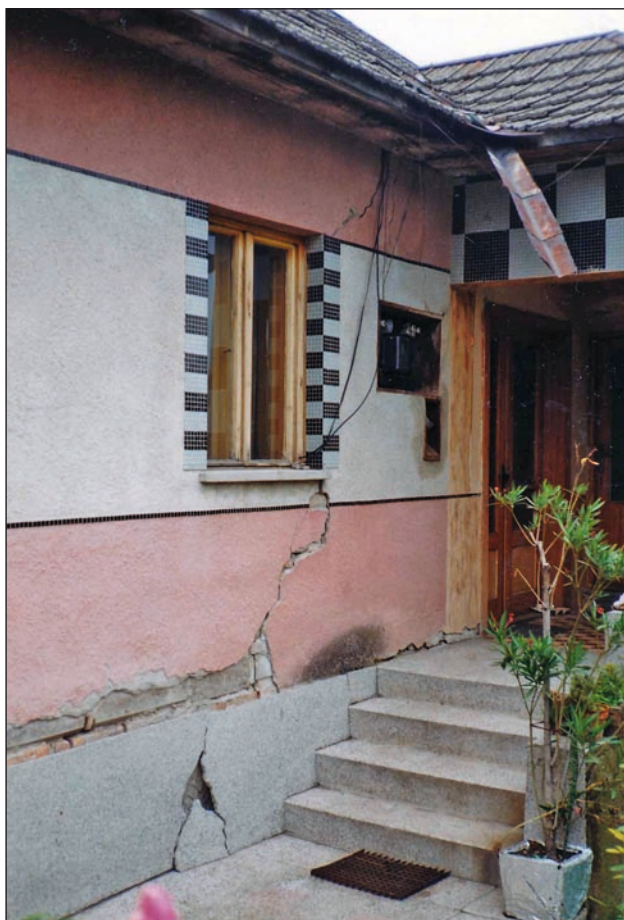
Obr. 3. Silné porušenie rodinného domu č. 492 v obci Kamenín po prístavbe, chýba odkvap (foto Klukanová).

Fig. 3. Heavy failure of family house No. 492 in Kamenín after additional construction, downpipe is missing (photo Klukanová).

Na území Podunajskej nížiny bolo registrovaných 452 porušených objektov v 72 obciach, na území Východoslovenskej nížiny 1 008 porušených objektov v 66 obciach. Príklady porušených objektov sú na obr. 3 a 4.

Characteristics and evaluation methods of the monitoring include identification of areas with the occurrence of the volume unstable sediments, inventory of damaged buildings (Figs. 3 and 4), objects failure monitoring, i.e. qualitative and quantitative changes in cracks (Tab. 1), sampling of disturbed and undisturbed soil samples, laboratory determination of physical and mechanical properties of soils, determination of mineral composition of soils and study of internal structure of soils.

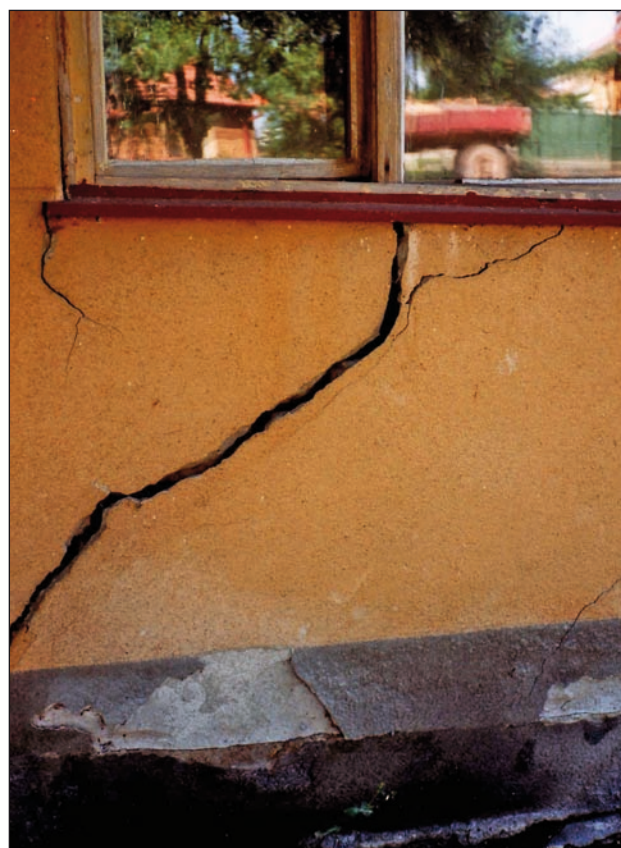
Obr. 4. Trhliny do 10 cm široké na objekte v obci Pohronský Ruskov, Kostolná ul. č. 8 boli spôsobené zatekaním vody pod základy domu, príčinou bol porušený odkvap (foto Klukanová).

Fig. 4. Cracks up to 10 cm wide on family house in Pohronský Ruskov, Kostolná Street 8, due to water leakage below the building foundation. The leakage was caused by damaged downpipe (photo Klukanová).

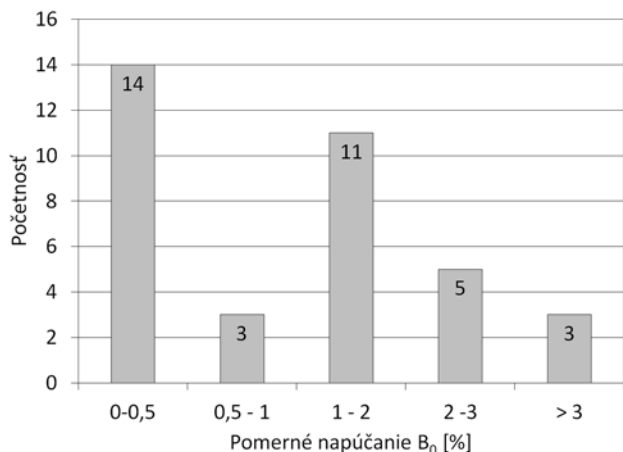
Obr. 6. Histogram početnosti hodnôt pomerného napúčania.

Fig. 6. Relative swelling histogram.

Napúčanie bolo stanovené celkovo v 35 vzorkách. Maximálna hodnota pomerného napúčania dosiahla 3,74 % a minimálna 0 %. Z histogramu početnosti (obr. 6) je zrejme, že najviac vzoriek bolo v rozsahu pomerného napúčania B_0 0 – 0,5 % a 1 – 2 %. Najvyššiu hodnotu napúčania, teda nad 3 %, dosiahli 3 vzorky (z lokalít Veľké Leváre, Drábsko, Morovno).

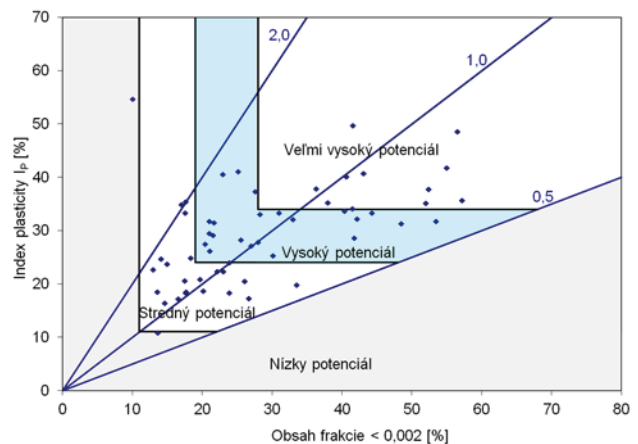
Obr. 7. Potenciál napúčania zemín podľa Van der Merveho metódy. Čiary označené 0,5, 1,0 a 2,0 reprezentujú hranice hodnôt indexu ílovej aktivity.

Fig. 7. Soil swelling potential according to Van der Merve method. Lines marked as 0,5, 1,0 and 2,0 represent borders of clay activity index values.

Z hodnôt medze tekutosti a indexu plasticity bol pomocou Van der Merveho metódy stanovený potenciál napúčania. Skúmané zeminy boli následne rozdelené do štyroch kategórií na zeminy s veľmi veľkým, veľkým, stredným a nízkym potenciálom (obr. 7).

Z obrázku je zrejme, že väčšina skúmaných zemín má vysoký až veľmi vysoký potenciál napúčania. Len dve vzorky na základe použitých kritérií spadajú do oblastí s nízkym potenciálom napúčania.

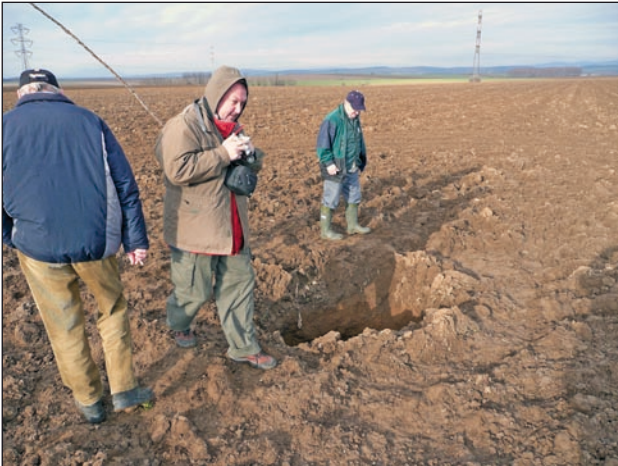
Obr. 8. Kráter na poli pri obci Veselé (foto Dananaj).

Fig. 8. Crater in the field near Veselé (photo Dananaj).

Soil collapse occurred in the agricultural soil near the municipality of Veselé in November 2007. A crater with diameter of 1.5 m, and about 3.5 m deep was identified in a typical loess soil (Figs. 8, 9 and 10). Two boreholes were drilled at the site and 8 samples were collected for soil classification and other laboratory analyses. The laboratory analyses confirmed the presence of typical loess in both probes (Figs. 11 and 12; Tab. 2). There has been found a shift from hard consistency in the upper horizons through a solid consistency in the transitional zone to the stiff consistency at the depth of about 4.0 m. There was also a conspicuous downward depletion in carbonates content, from 17 % at the top to 0 % at a depth of 4.0 m. The phenomenon is probably related to the presence of capillary zone in loess, which is located above water-logged alluvial terrace gravels (Fig. 13). Leaching out of carbonates, which represent bonding component enclosing individual aleuritic particles, led to a rapid weakening of the structural bonds and to an increase in porosity. A cavern was formed at the contact of terrace gravels and loess. Moreover, fine aleuritic particles falling from the top at the contact of loess with underlying terrace gravels, could have been transported by the groundwater flow (hydraulic piping) through the gravel aquifer.

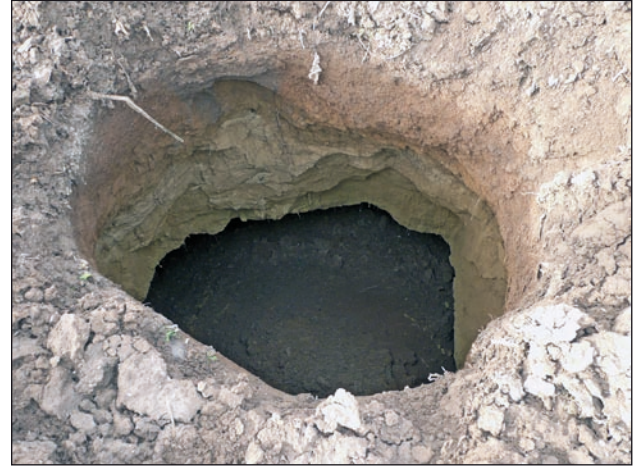
Obr. 9. Kráter na poli pri obci Veselé – detail (foto Dananaj).

Fig. 9. Crater in the field near Veselé (photo Dananaj).

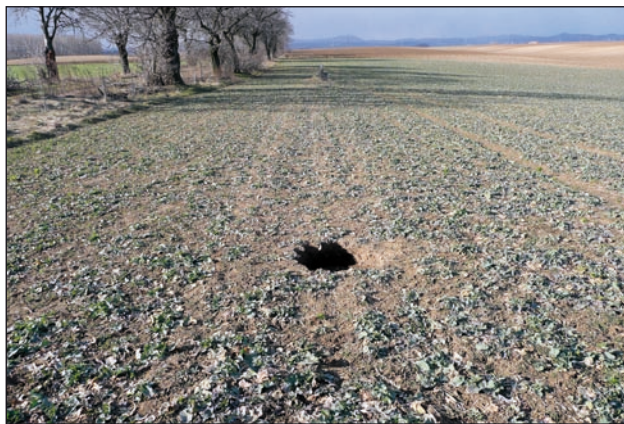
Obr. 14. Podobné krátery pozdĺž prístupovej cesty (foto Dananaj).
Fig. 14. Similar crater near the access road (photo Dananaj).

Similar craters were observed near the road to the studied locality (Fig. 14). Similar cases of soil collapse were reported from Maria Csalad (Fig. 15), Cífer, Trnava, Nové Mesto nad Váhom, etc.

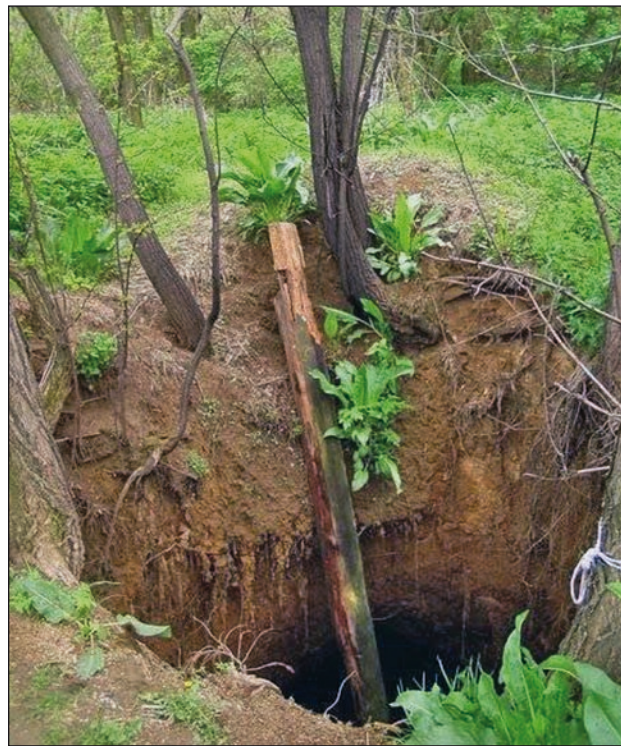
Obr. 15. Kolaps pôdy pri Mária Családe (foto Liščák).
Fig. 15. Crater at Mária Csalad (photo Liščák).
